工場の老朽化に伴う ストックマネジメント事例のご紹介

積水化学工業株式会社

1. 工場の管路ストックマネジメントのご提案
2. 樹脂配管 劣化調査と対策製品のご紹介
 - (1) 薬液劣化 調査・対策
 - (2) 紫外線劣化 調査・対策
3. 工場向 耐震管材のご紹介

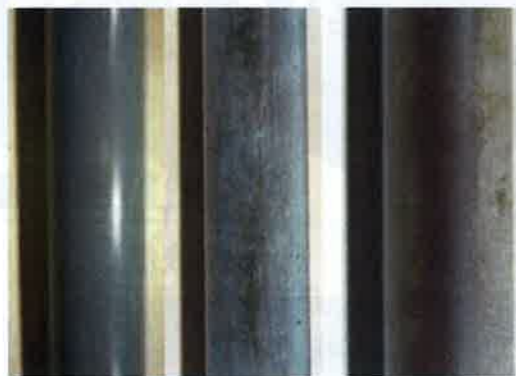
愛知県(安城市)某工場 屋外露出配管にて 10年以上設置
⇒ポンプ発停時にVP管破損し、排水設備緊急停止。

トラブル発生原因：
使用条件（屋外露出）に対する
適切な対策不足

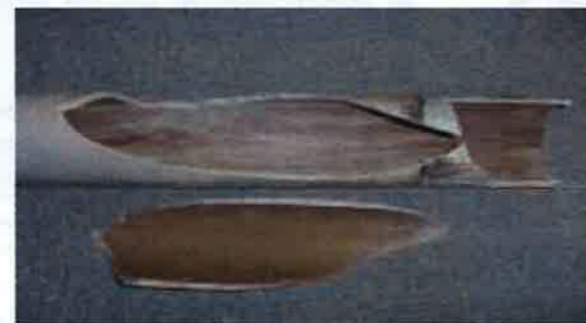
未使用品 白化 黒化

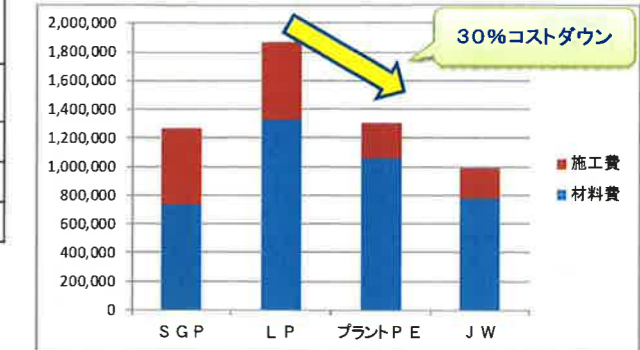
コストシミュレーション <case2>

CASE2 50A=290m 100A=110m 150A=75m
< プラントPE材料=1,065千円 施工費=238千円 >

CASE 2				
	SGP	LP	プラントPE	JW
材料費	40%	71%	57%	42%
施工費	29%	29%	13%	11%
計	68%	100%	70%	53%

- ・アクア 社実績から施工費(接続+布設)を推定した
- ・SGP、JWの材料費は、アクア社購入実績とし、プラントPEは、積水からの販売価格とした
- ・LP管の材料費は、建設物価から、SGPの1.8倍とした

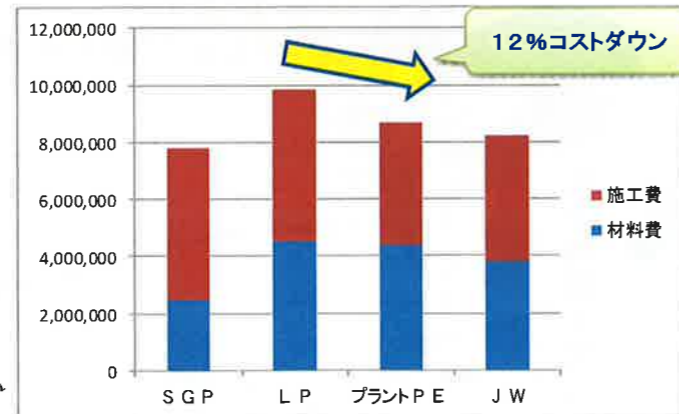
コストシミュレーション <case1>

CASE1 50A=20m 200A=470m
< プラントPE材料=4,389千円 施工費=4,269千円 >

CASE 1				
	SGP	LP	プラントPE	JW
材料費	26%	46%	45%	39%
施工費	54%	54%	43%	45%
計	79%	100%	88%	84%
